# HASAR TESPİT RAPORU

34 GG 000

TALEBİNİZ ÜZERE 34 GG 000 PLAKALI ARACIN 01.04.2026 TARİHİNDE MEYDANA GELEN TRAFİK KAZASI NETİCESİNDE OLUŞAN HASAR SONUCU HASAR MİKTARI İLE HASARIN NEDEN VE NİTELİĞİNE İLİŞKİN BİLGİ, BULGU VE TESPİTLERİMİZ İŞ BU RAPORLA BİLGİLERİNİZE TAKDİM OLUNUR.

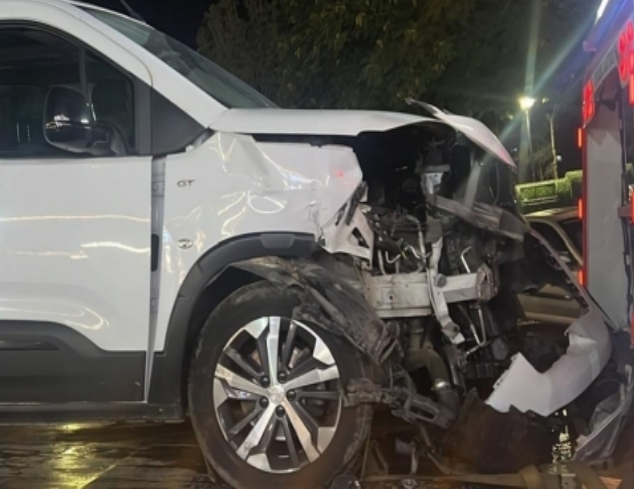
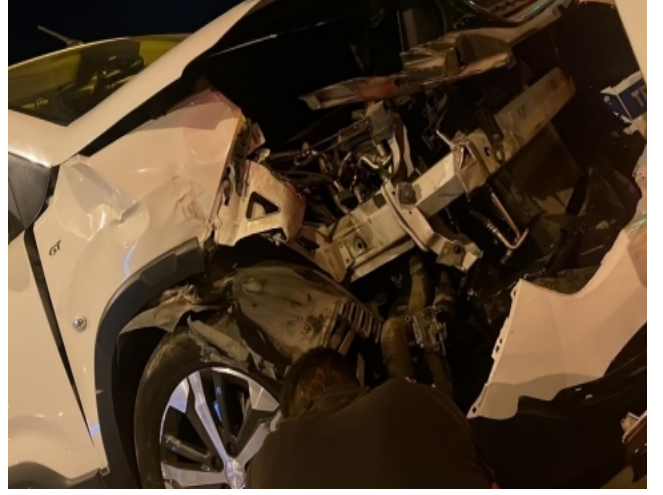
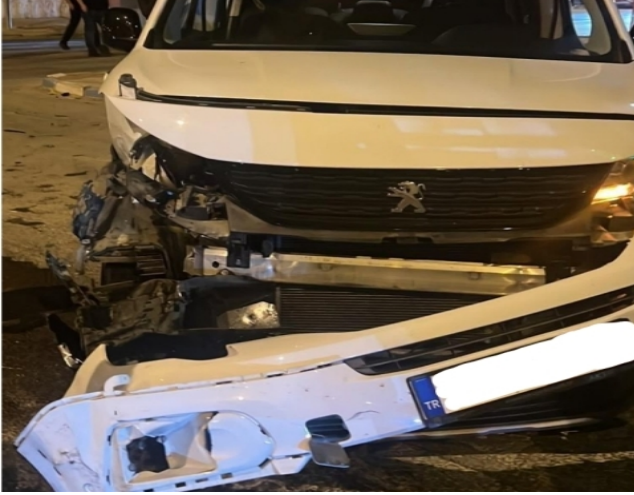
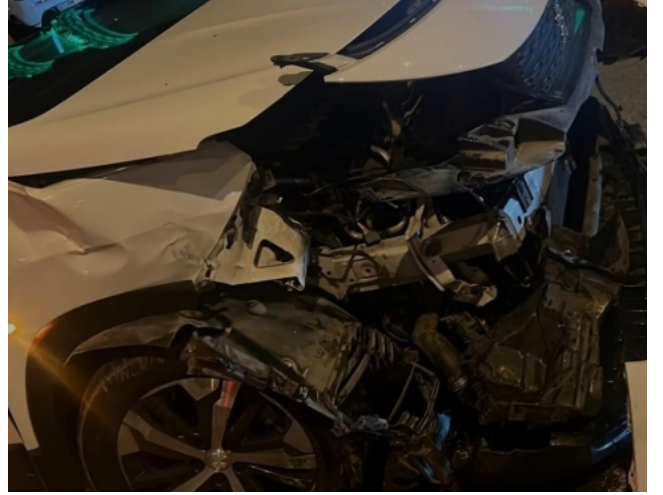
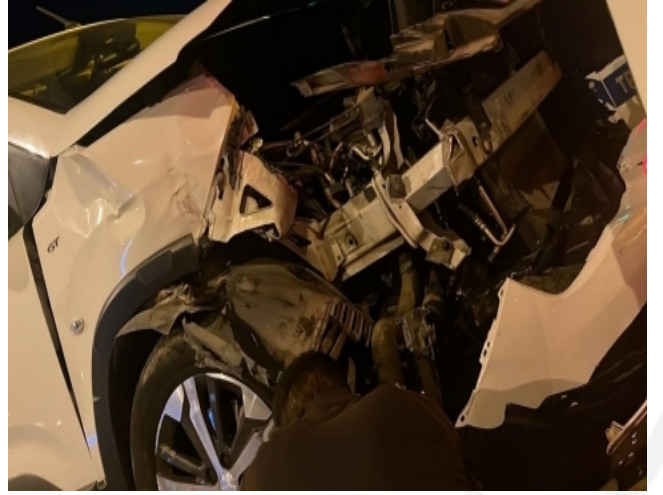
**EK-1 - HASAR FOTOĞRAFLARI**

01.04.2026 tarihli kaza nedeniyle hasara uğrayan 34 GG 000 plakalı aracın **dosya kapsamında sunulan ve rapor ekinde (EK-1) yer alan hasar fotoğraflarının incelenmesi neticesinde** aracın seçilen hasar bölgeleri (Ön) kısımlarından hasar gördüğü tespit edilmiştir.
