**PERT  
HASAR  
TESPİT  
RAPORU**  
34 GG 000

TALEBİNİZ ÜZERE 34 GG 000 PLAKALI ARACIN 05.02.2026 TARİHİNDE MEYDANA GELEN TRAFİK KAZASI NETİCESİNDE OLUŞAN HASAR SONUCU PERT HASAR MİKTARI İLE HASARIN NEDEN VE NİTELİĞİNE İLİŞKİN BİLGİ, BULGU VE TESPİTLERİMİZ İŞ BU RAPORLA BİLGİLERİNİZE TAKDİM OLUNUR.

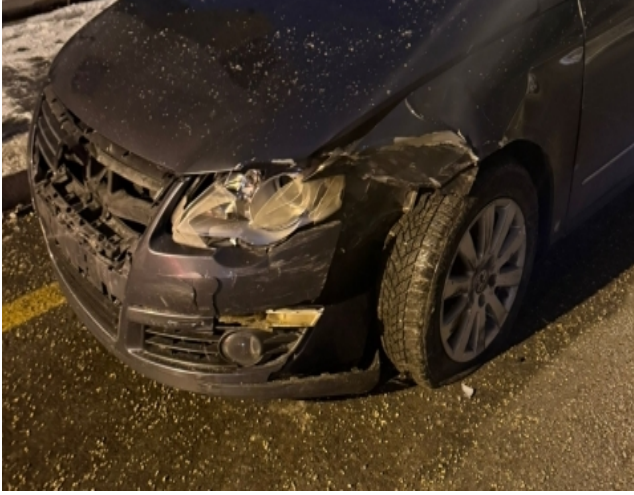
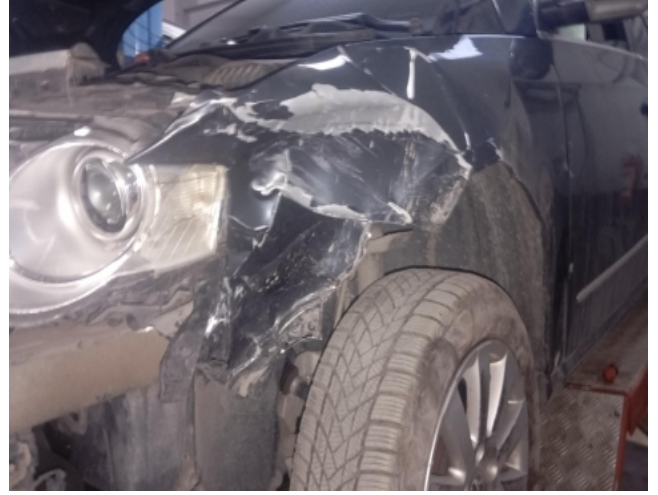
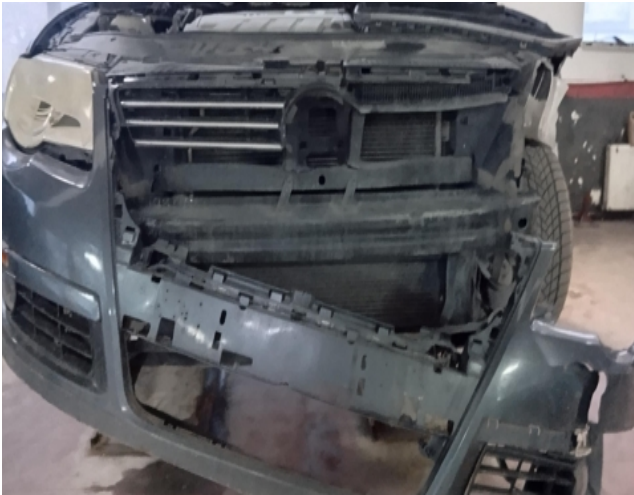
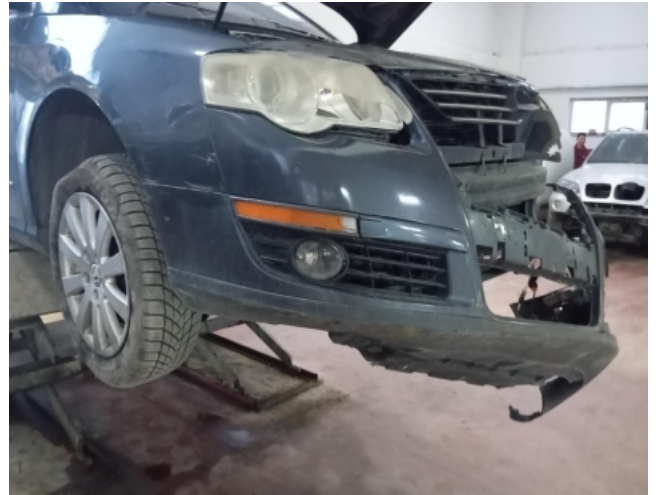
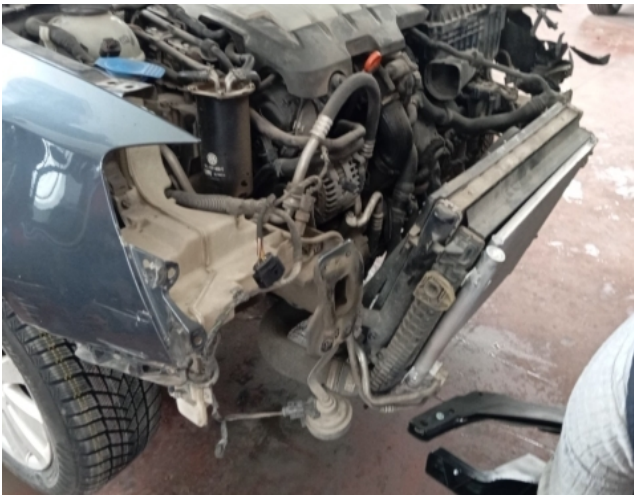
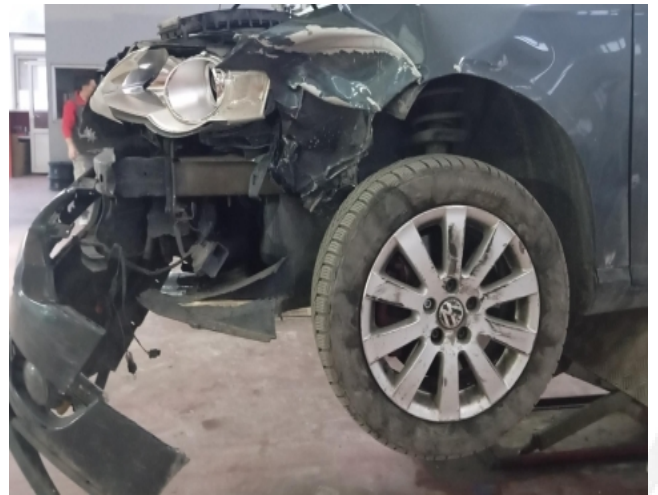
**EK-1 - HASAR FOTOĞRAFLARI**

**34 GG 000** plakalı aracın **05.02.2026 tarihli** kazada **450.000,00 TL ( KDV Dahil )** hasara uğradıđı tespit edilmiřtir.
