DEĞER  
KAYBI  
TESPİT  
RAPORU  
34 GG 000

TALEBİNİZ ÜZERE 34 GG 000 PLAKALI ARACIN 05.02.2026 TARİHİNDE MEYDANA GELEN TRAFİK KAZASI NETİCESİNDE OLUŞAN HASAR SONUCU DEĞER KAYBI MİKTARI İLE HASARIN NEDEN VE NİTELİĞİNE İLİŞKİN BİLGİ, BULGU VE TESPİTLERİMİZ İŞ BU RAPORLA BİLGİLERİNİZE TAKDİM OLUNUR.

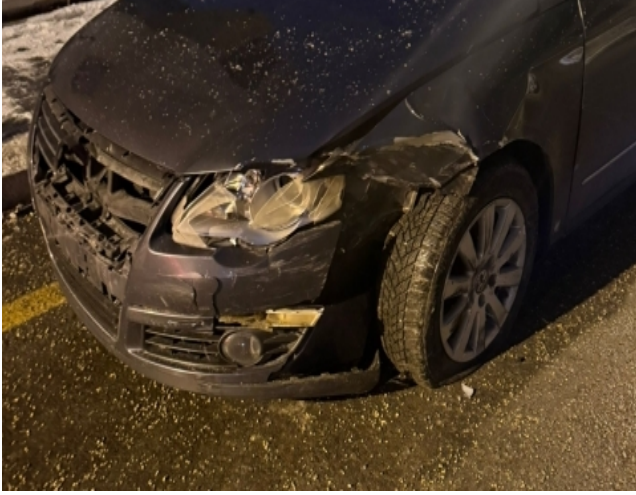
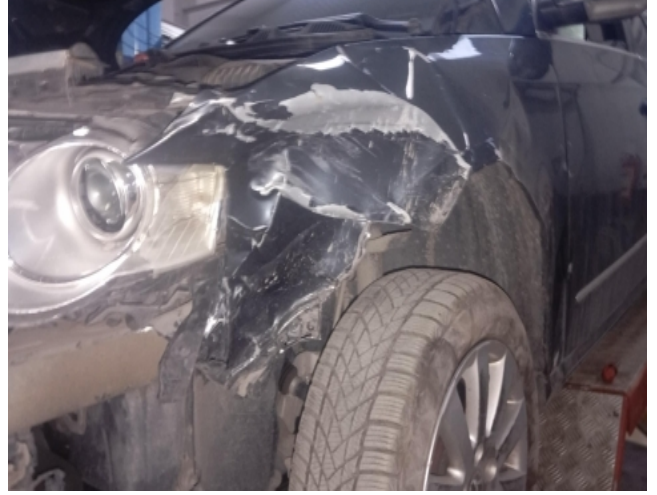
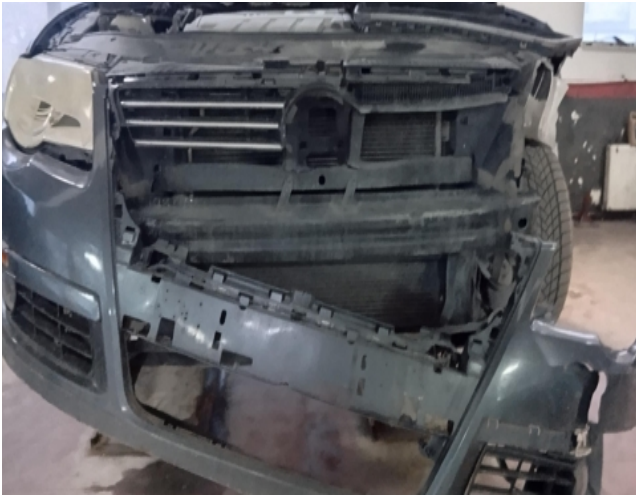
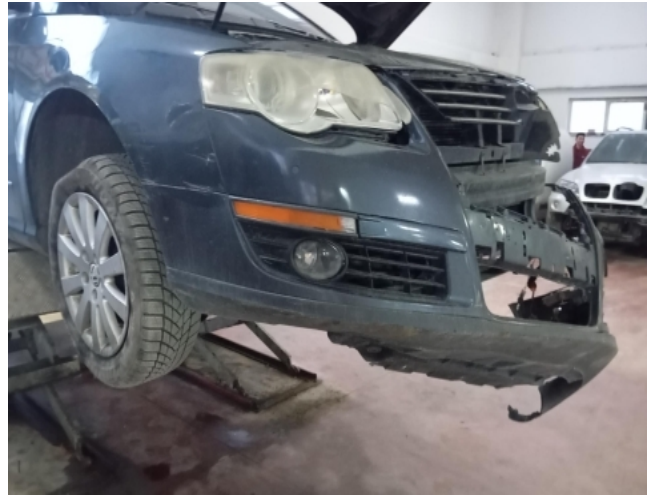
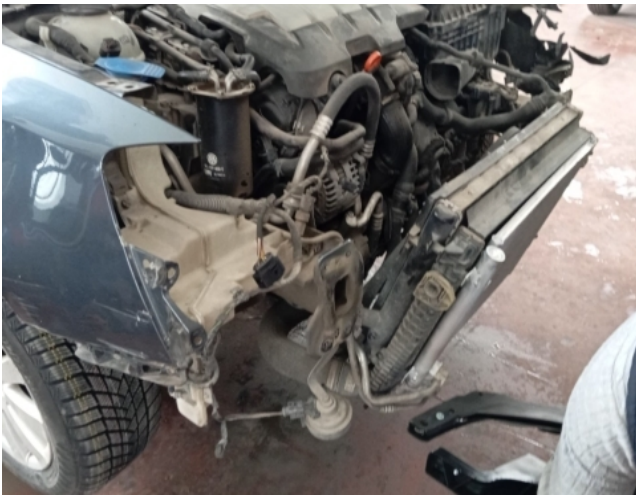
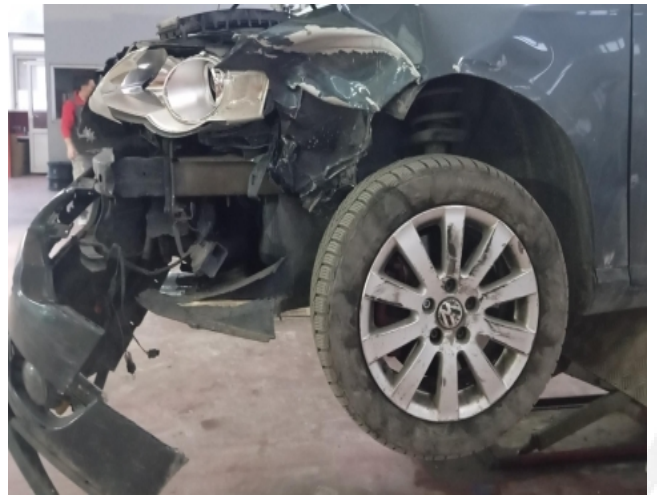
**EK-1 - HASAR FOTOĞRAFLARI**

## DEĞER KAYBINA KONU PARÇALAR

| PARÇA ADI | ONARIM + BOYA | DEĞİŞİM + BOYA | ONARIM |
| SOL ÖN ÇAMURLUK | | X | |
| MOTOR KAPUTU | X | | |
| SOL ÖN KAPI | X | | |
| MEKANİK PARÇALAR | | | X |
| TAMPON DEMİRİ | | X | |
| ŞASE | X | | |
